DEMENTI - przewody ACCC®

DEMENTI

Fakty i plotki

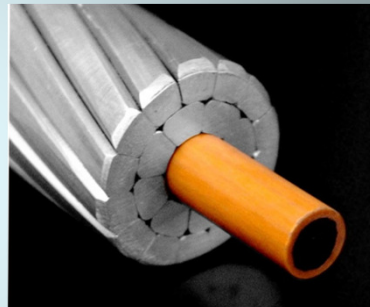
10

Temperatura elementów uchwytu odciągowego oraz rdzenia kompozytowego podczas długotrwałego nagrzewania

Jak wynika z niezależnych badań, odsłonięty koniec rdzenia jest zamknięty w tej części uchwytu, gdzie występują temperatury **+120°C lub poniżej**

Odsłonięty koniec rdzenia nigdzie nie występuje, za wyjątkiem próbek i jego badanie w temp. **+180°C nie odzwierciedla rzeczywistych warunków pracy przewodu**

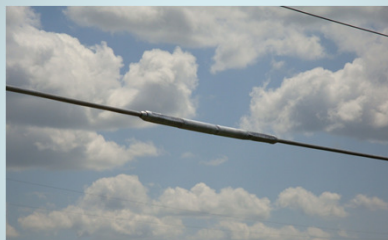
13

NIE przewód ACCC® wymaga wymiany całej sekcji po zerwaniu, lecz GAP

Do naprawy zerwanego ACCC® stosowane są złączki śródpręślowe i nie trzeba wymieniać całej sekcji.

Niedawno usłyszeliśmy, że „w przypadku zerwania przewodów ACCC[®] nie da się naprawić i trzeba wymienić całą odciągową sekcję”. Nie jest to prawda w przypadku tych przewodów, lecz w przypadku przewodów GAP, które ze względu na specyfikę budowy oraz instalacji, wymagają wymiany całej sekcji po zerwaniu przewodu. Przewody ACCC[®] naprawia się bardzo szybko za pomocą złączyk średnic przęsłowych, co było kilka razy wykonane na linii Kozienice-Mory.

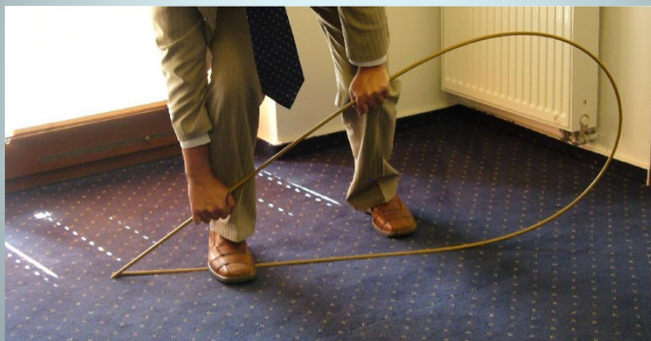
Rdzeń kompozytowy ACCC® nie jest kruchy i jest bardzo mocny wzdłużnie oraz stosunkowo mocny poprzecznie

Rdzeń przewodu ACCC[®] często bywa mylony z kruchym ceramicznym rdzeniem przewodu ACCR. Rdzeń kompozytowy przewodów ACCC[®] posiada nie tylko bardzo dużą wzdłużną wytrzymałość na zerwanie, ale również jego wytrzymałość poprzeczna jest jak na kompozyt stosunkowo wysoka. Nie jest on kruchy w potocznym tego słowa znaczeniu np. jak kreda i nie jest wrażliwy na mikrouszkodzenia w czasie transportu oraz podczas zawieszania na słupach linii, pod warunkiem przestrzegania instrukcji instalacji, która wymaga zachowania odpowiedniego promienia gięcia przewodu, niewiele większego od dopuszczalnego promienia gięcia przewodów AFL, a znacznie mniejszego od dopuszczalnego promienia gięcia przewodu ACCR.

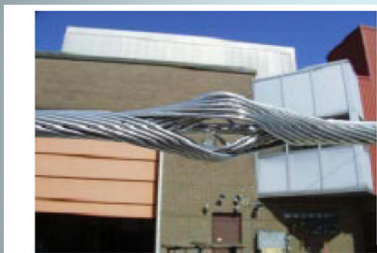
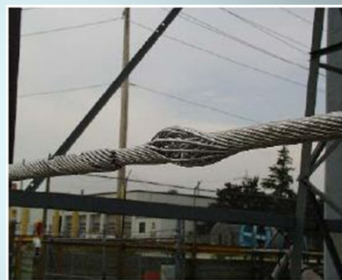
Klatkowanie (*ang. Birdcaging*) drutów ZrAL w ACCR

Figure 23: Birdcage in ACCR at 1200 kA²s (300-340°C)

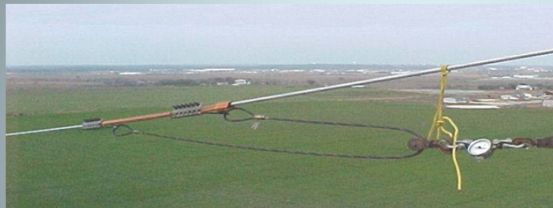
24

Klatkowanie drutów z wyżarzonego AL w ACCC® i ACSS

W celu uniknięcia klatkowania, podczas instalacji przewodu uchwyty śrubowe i żabki montażowe powinny chwytać przewód jak najdalej od uchwyty odciągowego oraz powinno się stosować zaprasowywanie wsteczne

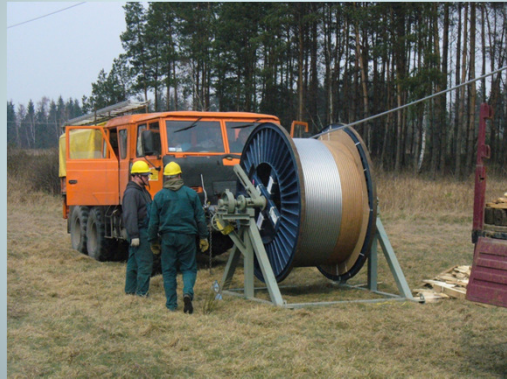
Bardzo ważne jest, aby stojak bębna miał mocne hamulce sprzężone z hamownikiem w celu utrzymywania stałego napięcia

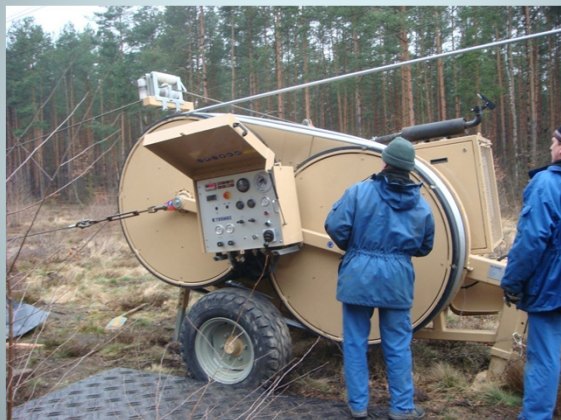
Bardzo ważne jest, aby rolki wprowadzające przewód do hamownika miały odpowiednią średnicę i nachylenie
